Centrum Ommen, herziening Bermerstraat 1

Bijlage 1 Asbestonderzoek

**Rapportage asbestinventarisatie
conform certificatieschema asbestinventarisatie en asbestverwijdering
gepubliceerd in de Staatscourant op 28 maart 2022 met publicatienummer
7453**

Deel bedrijfspand + schuren aan de Bermerstraat 1 te Ommen

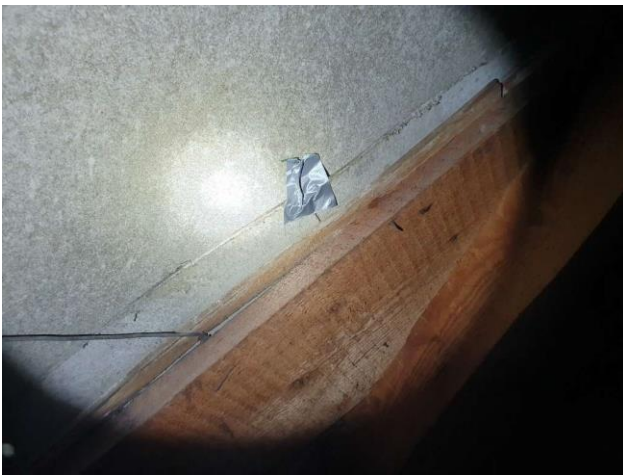
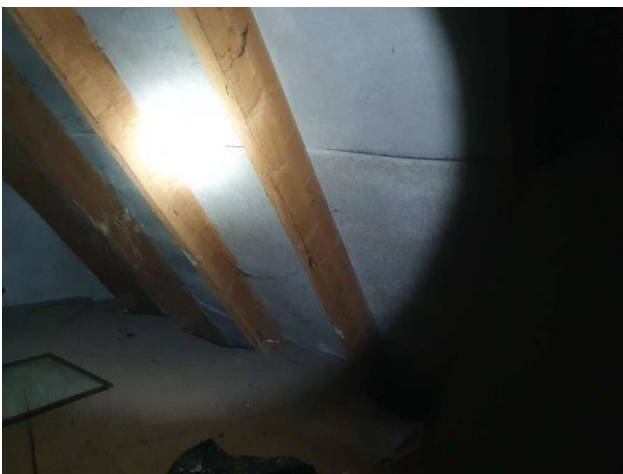
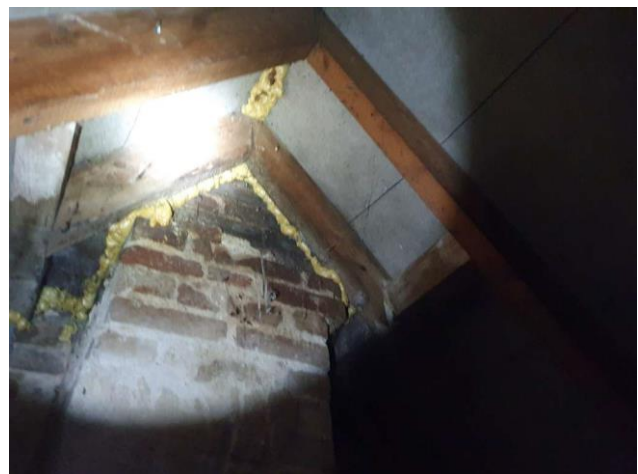
Bron 1: Dakbeschot			
Locatie	Dak bovenwoning	Verdieping	Dak
Monstercode	MM01	Soort materiaal	Dakbeschot
Asbesthoudend	ja	Asbestsoort	Chrysotiel
Analysecertificaat	22.027588/0	Percentage	2-5%
Hechtgebondenheid	hechtgebonden	Beschadiging	licht
Graad van verwerking	licht	Afmeting	
Hoeveelheid	86 m ²	Bevestiging	gespijkerd
Bereikbaarheid	goed	Risicoklasse	2 buitensanering

Aanbevelingen	Geen direct risico, bron verwijderen voorafgaand aan renovatie en/of sloop.
Opmerkingen

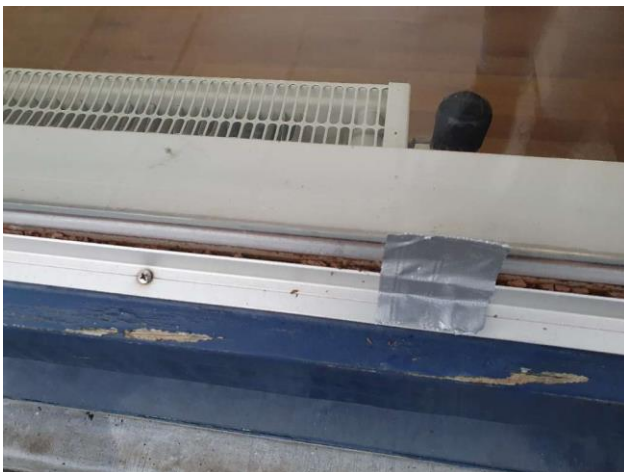
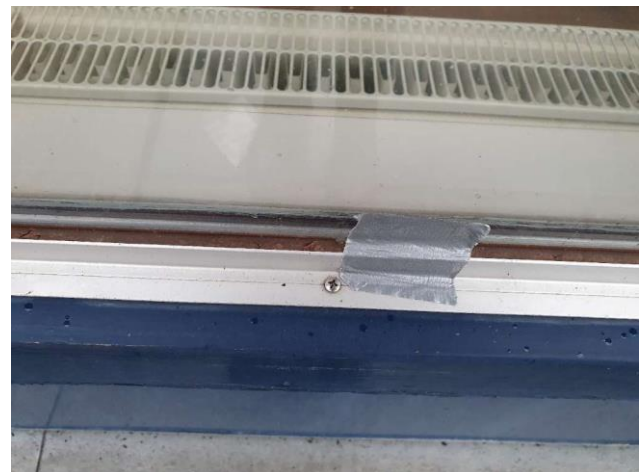
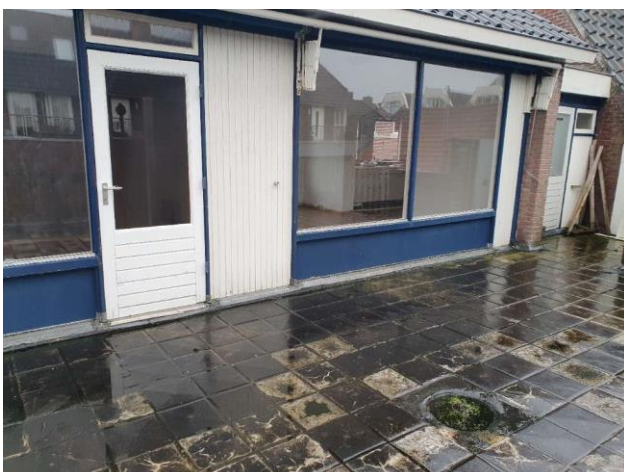
Bron 2: Verzamelmonster kit

Locatie	Pui woonkamer bovenwoning balkon	Verdieping	Eerste verdieping
Monstercode	MM02	Soort materiaal	Verzamelmonster kit
Asbesthoudend	nee	Asbestsoort	N.a
Analysecertificaat	22.027588/0	Percentage	< 0,1%; n.v.t
Hechtgebondenheid	n.v.t.	Beschadiging	n.v.t.
Graad van verwerking	n.v.t.	Afmeting	27 m1
Hoeveelheid	3 stuks	Bevestiging	gekit
Bereikbaarheid	n.v.t.	Risicoklasse	n.v.t.

Aanbevelingen	Geen aanbevelingen de bron is asbestvrij.
Opmerkingen

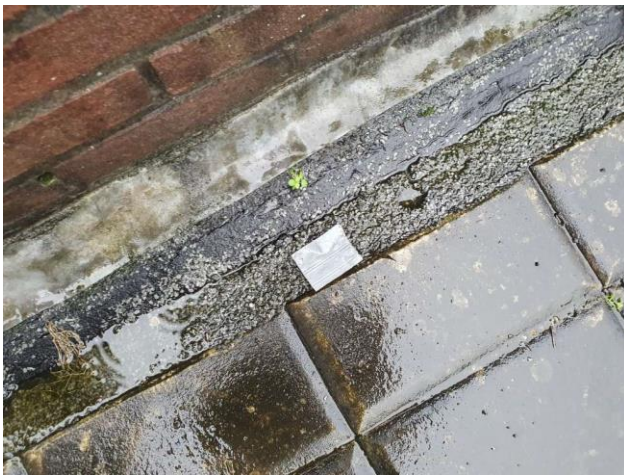
Bron 3: Verzamelmonster bitumen/dakleer

Locatie	Balkon+ platte dak bovenwoning	Verdieping	Dak
Monstercode	MM03	Soort materiaal	bitumen/dakleer
Asbesthoudend	nee	Asbestsoort	N.a
Analysecertificaat	22.027588/0	Percentage	n.v.t
Hechtgebondenheid	n.v.t.	Beschadiging	n.v.t.
Graad van verwerking	n.v.t.	Afmeting	
Hoeveelheid	50 m ²	Bevestiging	geteerd
Bereikbaarheid	n.v.t.	Risicoklasse	n.v.t.

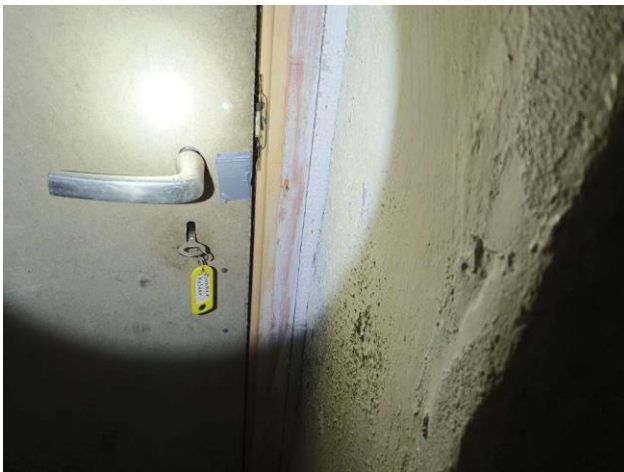
Bron 4: Vlakke beplating op deur

Locatie	In kelder	Verdieping	Kelder
Monstercode	MM04	Soort materiaal	Vlakke beplating op deur
Asbesthoudend	ja	Asbestsoort	Chrysotiel
Analysecertificaat	22.027588/0	Percentage	2-5%
Hechtgebondenheid	hechtgebonden	Beschadiging	licht
Graad van verwerking	niet	Afmeting	1,65 m ²
Hoeveelheid	1 stuks	Bevestiging	Gespijkerd
Bereikbaarheid	matig	Risicoklasse	1 binnensanering

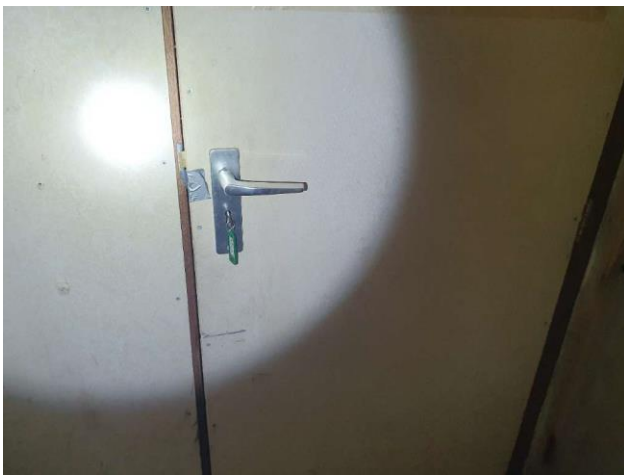
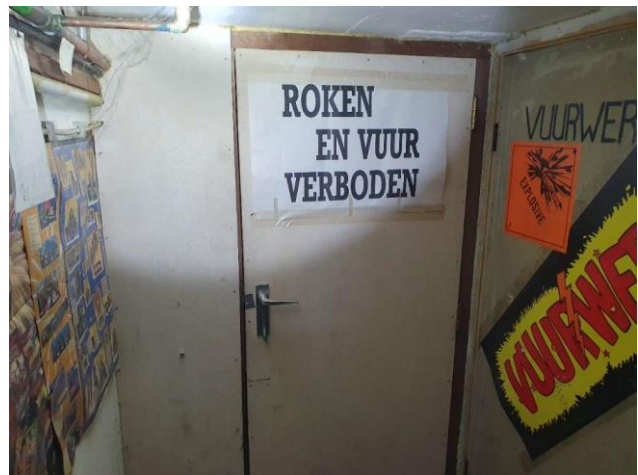
Bron 5: Vlakke beplating op deur + wand

Locatie	In kelder	Verdieping	Kelder
Monstercode	MM05	Soort materiaal	Vlakke beplating op deur
Asbesthoudend	nee	Asbestsoort	N.a
Analysecertificaat	22.027588/0	Percentage	n.v.t
Hechtgebondenheid	n.v.t.	Beschadiging	n.v.t.
Graad van verwerking	n.v.t.	Afmeting	
Hoeveelheid	1 stuks	Bevestiging	Genageld
Bereikbaarheid	n.v.t.	Risicoklasse	n.v.t.

Aanbevelingen	Geen aanbevelingen de bron is asbestvrij.
Opmerkingen

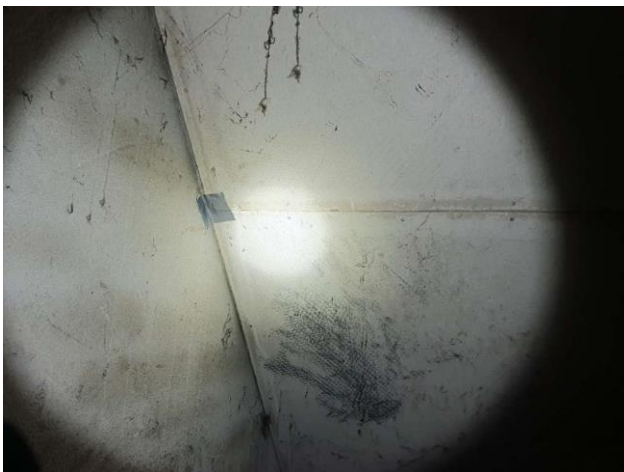
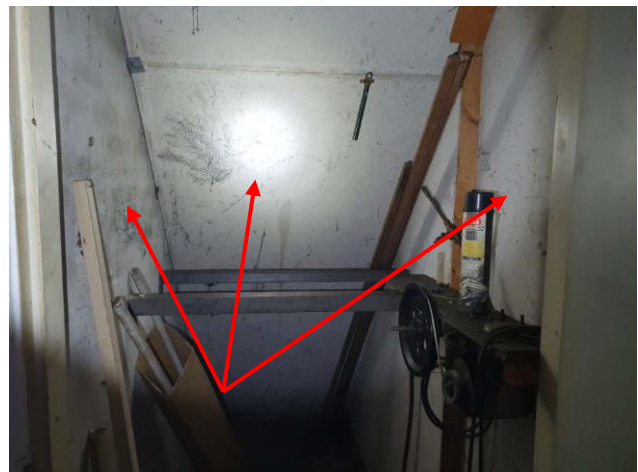
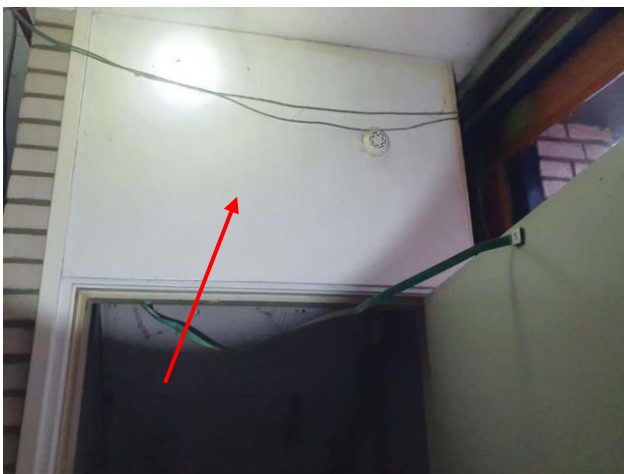
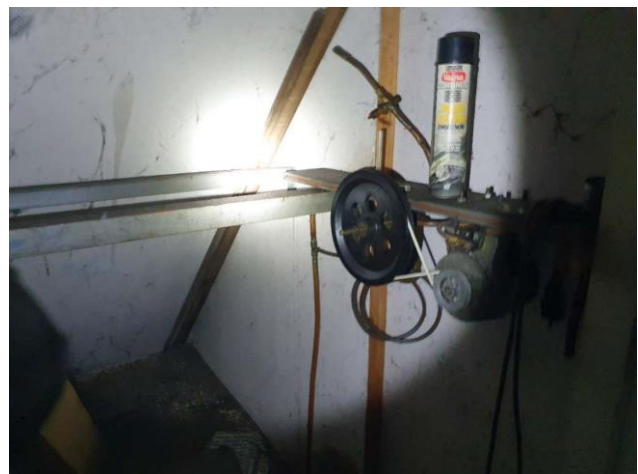
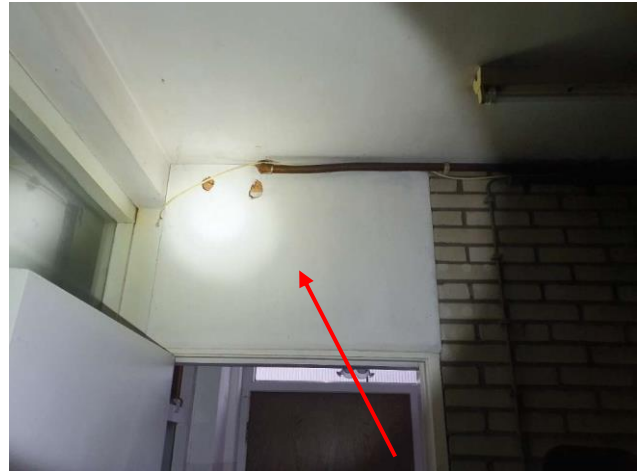
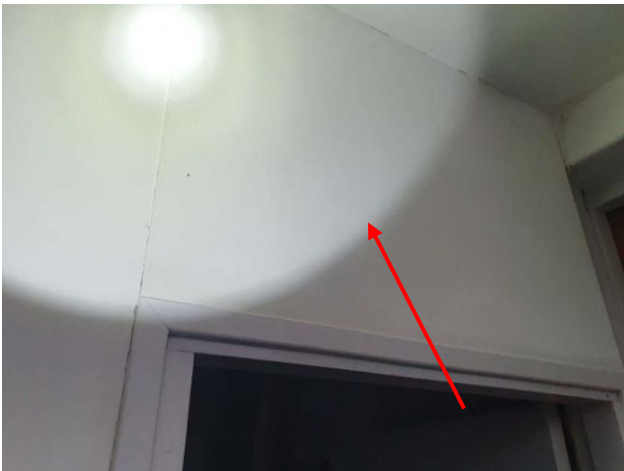
Bron 6: Vlakke beplating

Locatie	Gedeelte ombouw + onderkant trap werkplaats	Verdieping	Begane grond
Monstercode	MM06	Soort materiaal	Vlakke beplating
Asbesthoudend	ja	Asbestsoort	Amosiet
Analysecertificaat	22.027588/0	Percentage	30-60%
Hechtgebondenheid	niet-hechtgebonden	Beschadiging	licht
Graad van verwerking	niet	Afmeting	
Hoeveelheid	12 m ²	Bevestiging	Genageld
Bereikbaarheid	goed	Risicoklasse	2A containment

Aanbevelingen	Geen direct risico, bron verwijderen voorafgaand aan renovatie en/of sloop.
Opmerkingen

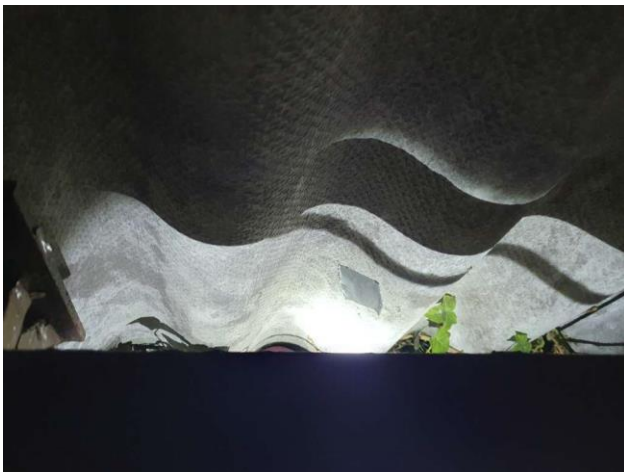
Bron 7: Dakbeplating

Locatie	Achterkant dak kapschuur	Verdieping	Dak
Monstercode	MM07	Soort materiaal	Golfplaten
Asbesthoudend	ja	Asbestsoort	Chrysotiel
Analysecertificaat	22.027588/0	Percentage	10-15%
Hechtgebondenheid	hechtgebonden	Beschadiging	licht
Graad van verwerking	licht	Afmeting	
Hoeveelheid	5,5 m ²	Bevestiging	geschroefd
Bereikbaarheid	slecht	Risicoklasse	2 buitensanering

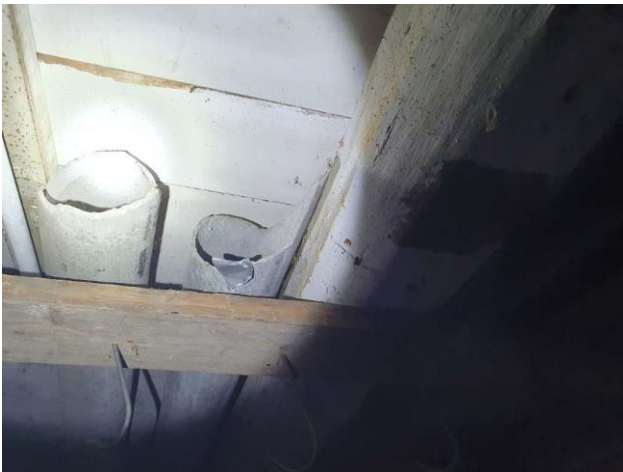
Bron 8: Buismateriaal

Locatie	In schuur	Verdieping	Begane grond
Monstercode	MM08	Soort materiaal	Buismateriaal
Asbesthoudend	ja	Asbestsoort	Chrysotiel; crocidoliet
Analysecertificaat	22.027588/0	Percentage	10-15%; 2-5%
Hechtgebondenheid	hechtgebonden	Beschadiging	licht
Graad van verwerking	niet	Afmeting	2 stuks à 3 m ¹
Hoeveelheid	6 m ¹	Bevestiging	los
Bereikbaarheid	goed	Risicoklasse	1 binnensanering

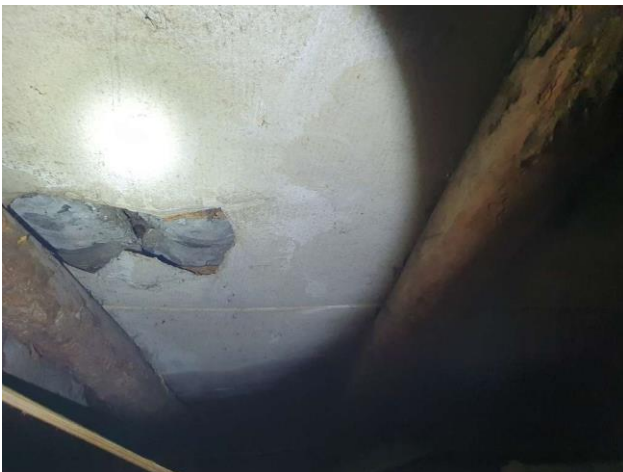
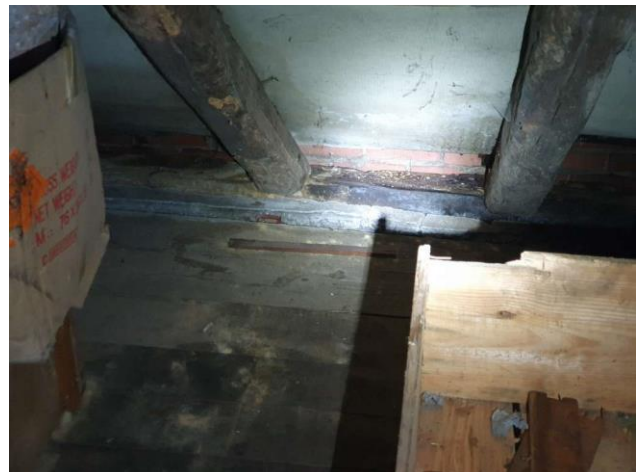
Bron 9: Dakbeschot

Locatie	Dak schuur	Verdieping	Dak
Monstercode	MM09	Soort materiaal	Dakbeschot
Asbesthoudend	ja	Asbestsoort	Chrysotiel
Analysecertificaat	22.027588/0	Percentage	2-5%
Hechtgebondenheid	hechtgebonden	Beschadiging	licht
Graad van verwerking	licht	Afmeting	
Hoeveelheid	61.5 m ²	Bevestiging	gespijkerd
Bereikbaarheid	matig	Risicoklasse	2 buitensanering

Aanbevelingen	Geen direct risico, bron verwijderen voorafgaand aan renovatie en/of sloop.
Opmerkingen

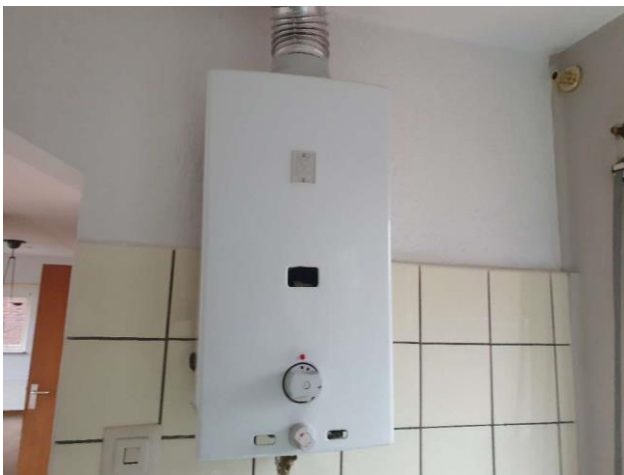
Bron 10: Vailiant Geiser

Locatie	Bovenwoning keuken	Verdieping	Eerste verdieping
Monstercode	VWM01	Soort materiaal	Koord
Asbesthoudend	ja	Asbestsoort	Chrysotiel
Analysecertificaat	HB Intechnium	Percentage	30-60%
Hechtgebondenheid	niet-hechtgebonden	Beschadiging	niet
Graad van verwerking	niet	Afmeting	
Hoeveelheid	1 stuks	Bevestiging	gehangen
Bereikbaarheid	goed	Risicoklasse	1 binnensanering

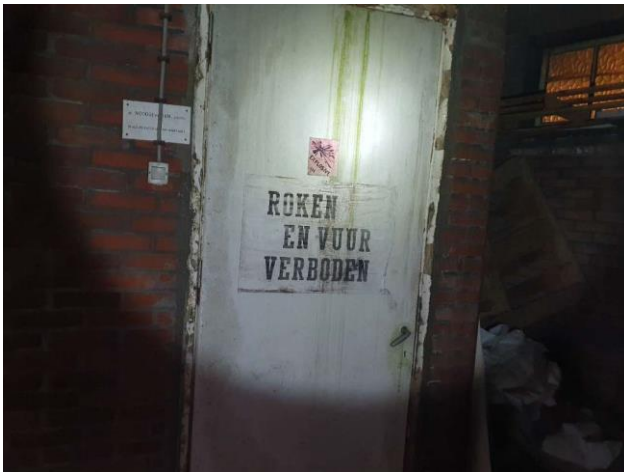
Bron 11: Vlakke beplating op deur

Locatie	Buitendeur vuurwerk bunker	Verdieping	Maaiveld
Monstercode	VWM02 = MM04	Soort materiaal	Vlakke beplating
Asbesthoudend	ja	Asbestsoort	Chrysotiel
Analysecertificaat	22.027588/0	Percentage	2-5%
Hechtgebondenheid	hechtgebonden	Beschadiging	licht
Graad van verwerking	licht	Afmeting	2 m ²
Hoeveelheid	1 stuks	Bevestiging	Genageld
Bereikbaarheid	goed	Risicoklasse	1 buitensanering
Overige vindplaatsen	in kelder op deur

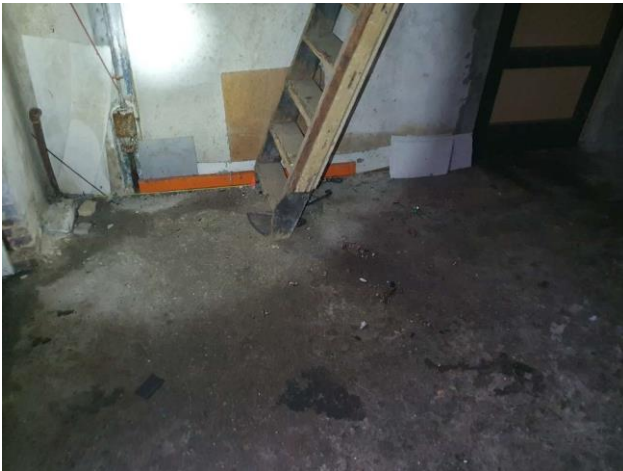
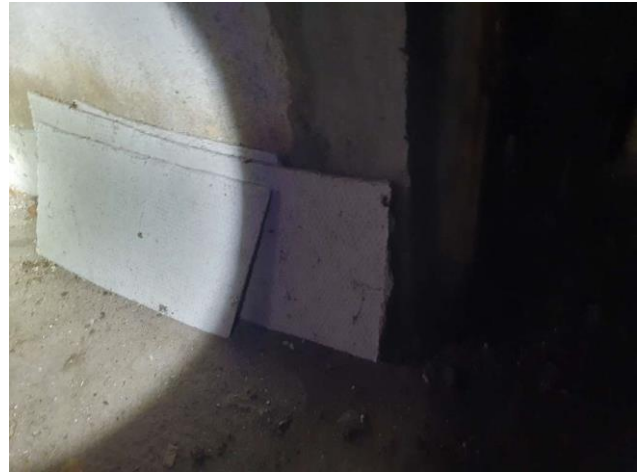
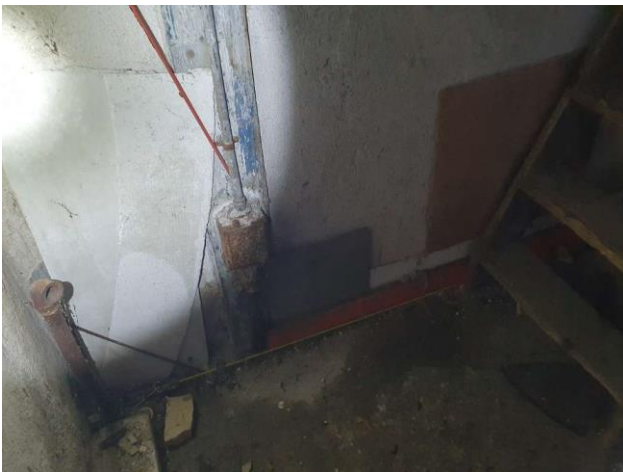
Bron 12: Overig vlakke beplating			
Locatie	In schuur	Verdieping	Begane grond
Monstercode	VWM03=MM06	Soort materiaal	Vlakke beplating
Asbesthoudend	ja	Asbestsoort	Amosiet
Analysecertificaat	22.027588/0	Percentage	30-60%
Hechtgebondenheid	niet-hechtgebonden	Beschadiging	licht
Graad van verwerking	niet	Afmeting	
Hoeveelheid	4 m ²	Bevestiging	Losstaand
Bereikbaarheid	goed	Risicoklasse	2A containment

Aanbevelingen	Geen direct risico, bron verwijderen voorafgaand aan renovatie en/of sloop.
Opmerkingen

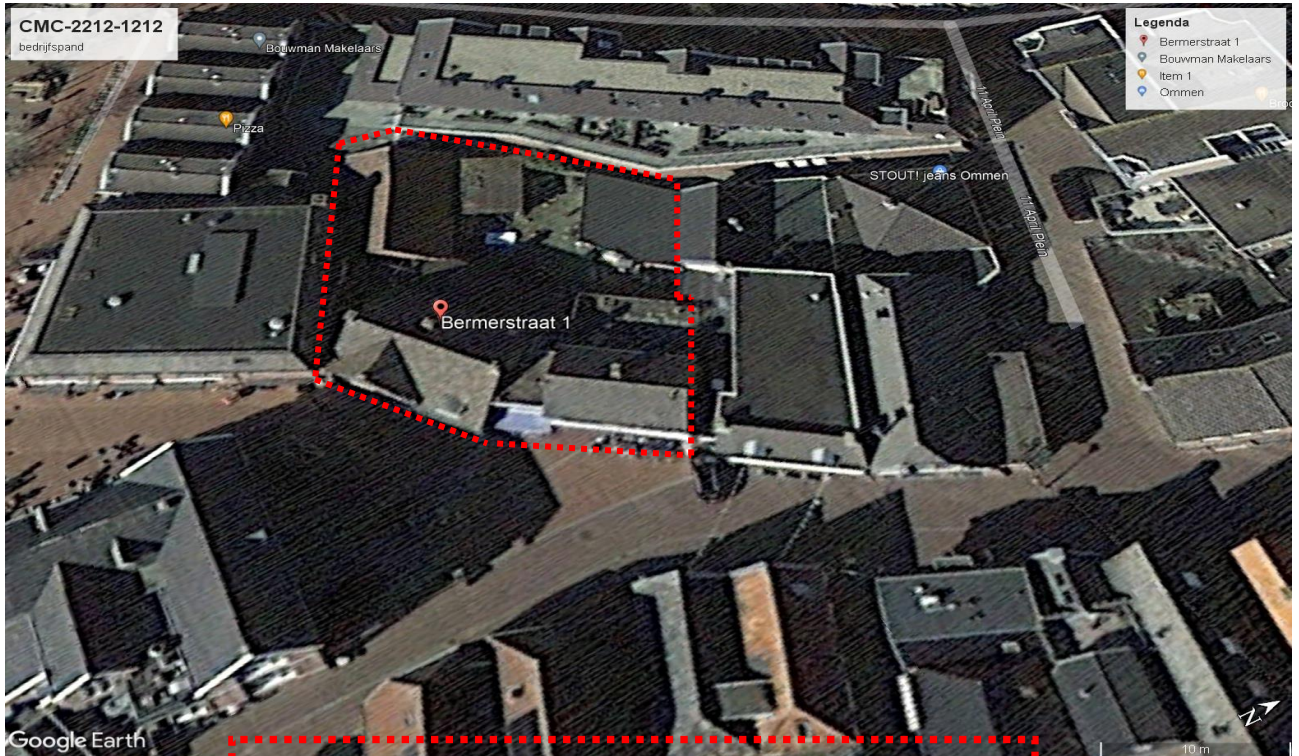
Onderzoeksgebied binnen stippellijn
tot aan de fundering/maaiveld - tot aan het naastgelegen
bouwwerk - erfrens

MM07 asbesthoudende golfplaten op kapschuur

MM09 asbesthoudend dakbeschoot op deel dak schuur

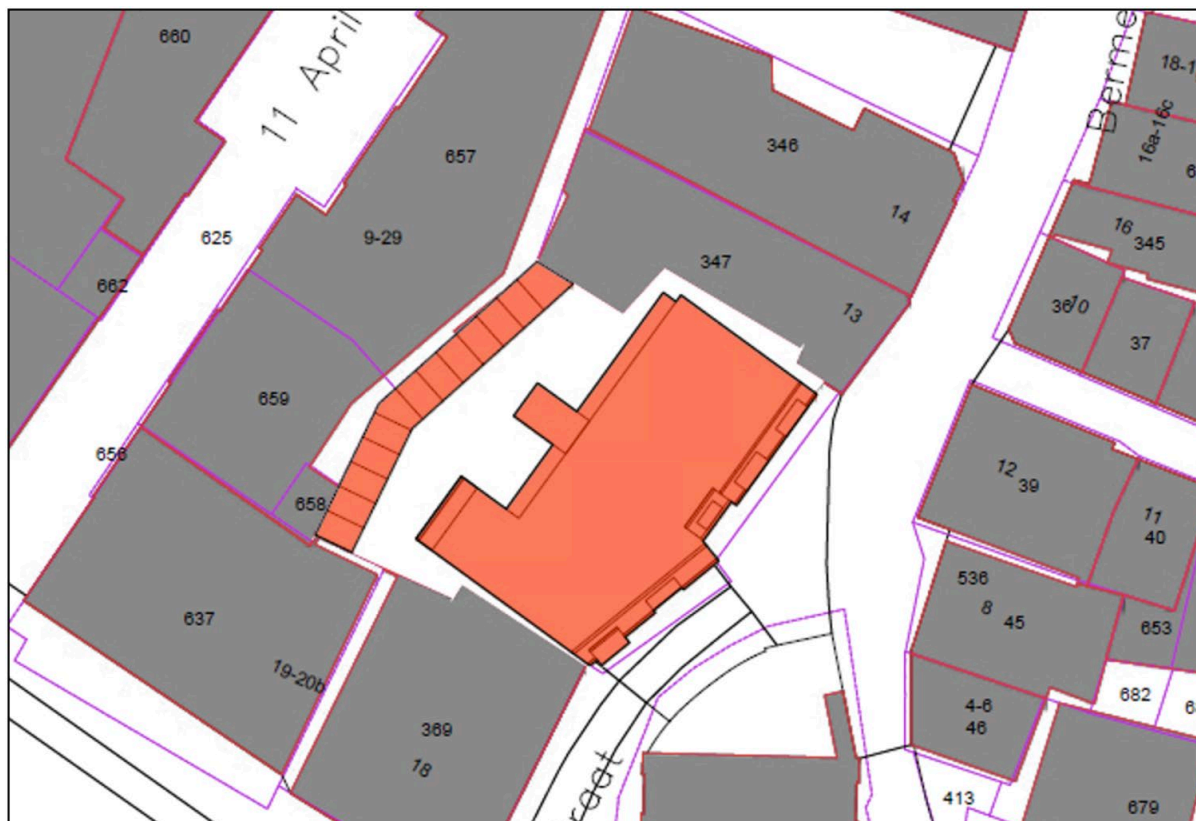
Afbeelding 2.1 Overzicht projectgebied gewenste situatie (Bron: KHV Architecten)

In afbeelding 2.1 is een overzicht van het projectgebied in de gewenste situatie weergegeven. In afbeelding 2.2 is de situatietekening weergegeven van de begane grond. Afbeelding 2.3 geeft tot slot het vooraanzicht weer van de appartementen.

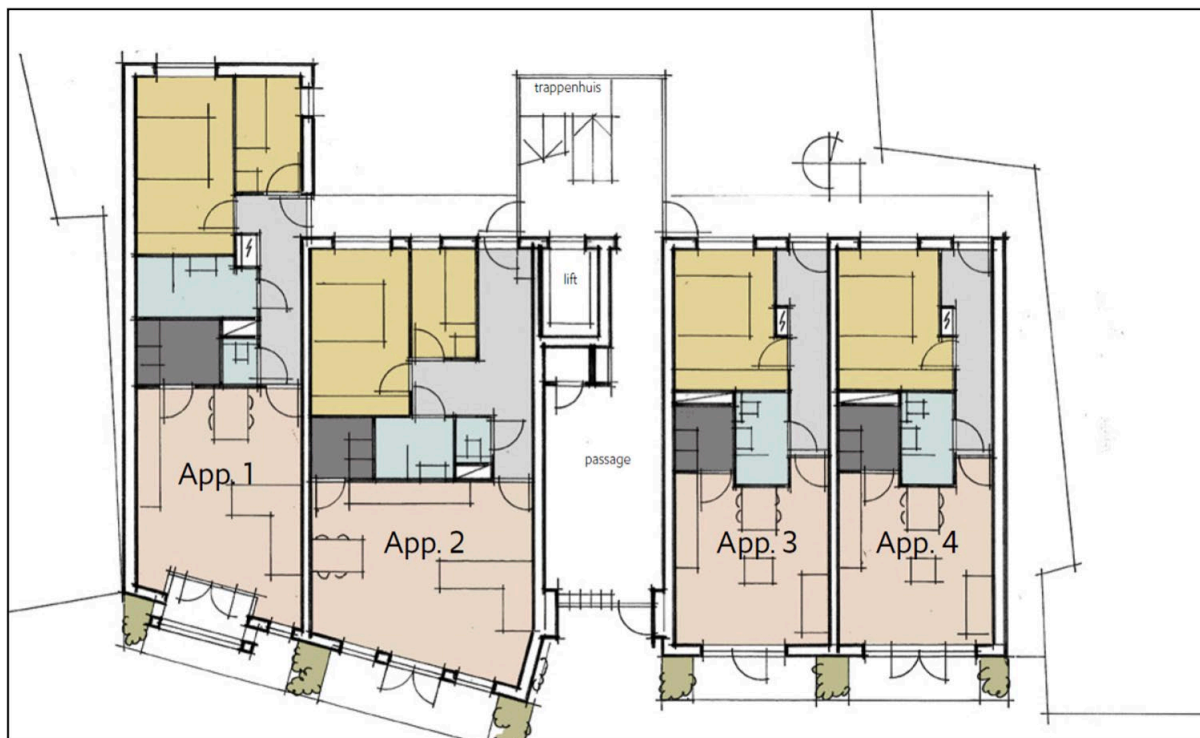
Afbeelding 2.2 *Situatietekening begane grond (Bron: KHV Architecten)*

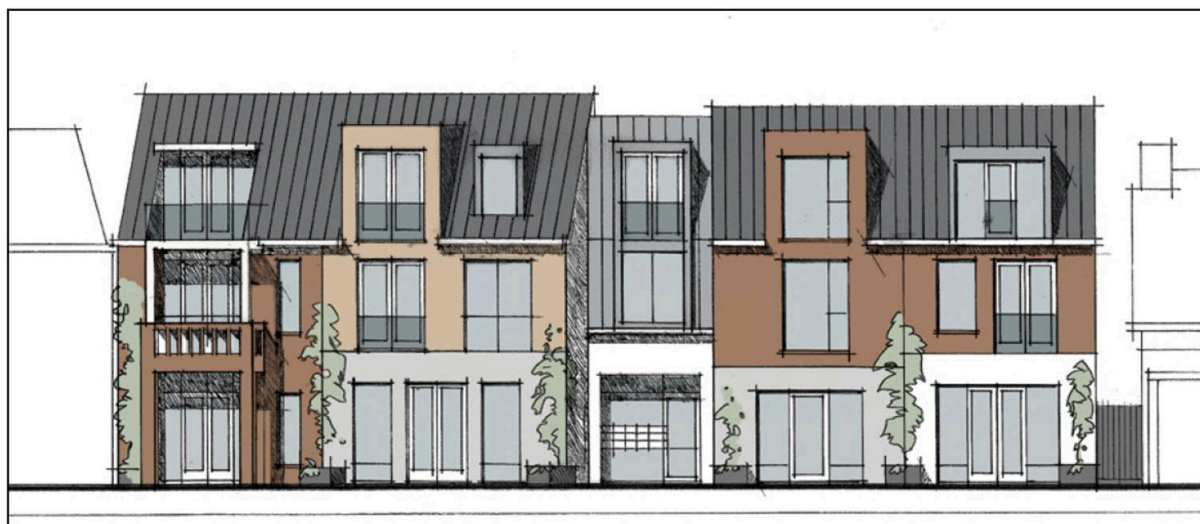
Afbeelding 2.3 *Impressie voorgevel gewenste situatie (Bron: KHV Architecten)*

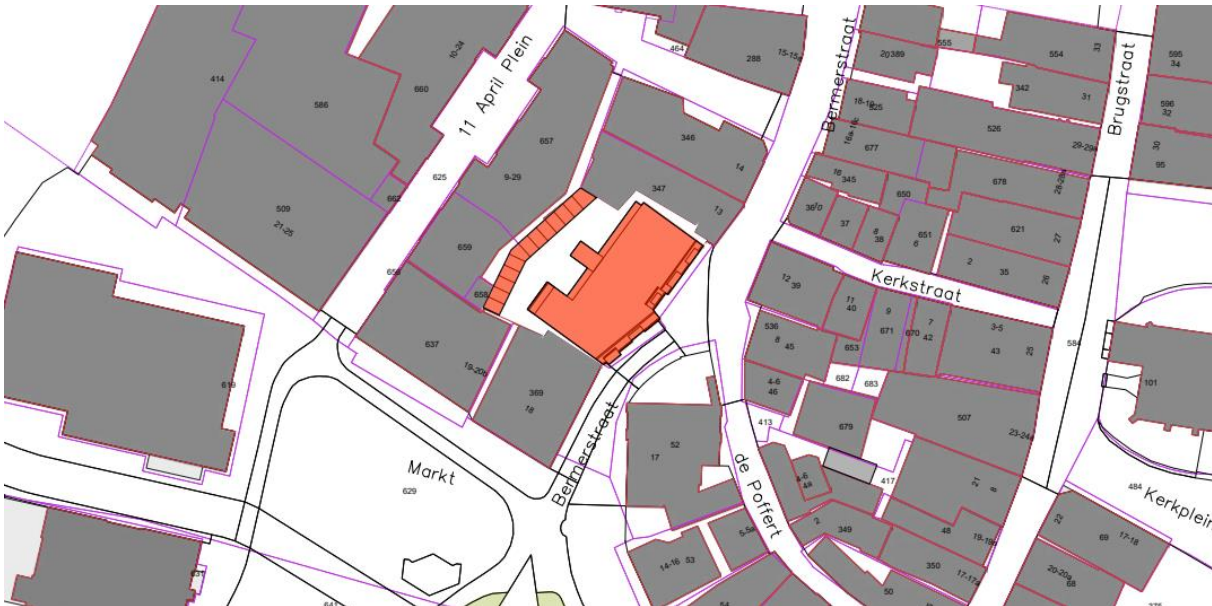
Figuur 2 – Planontwerp van de Bermerstraat 1 te Ommen.

Initiatiefnemer is voornemens op de planlocatie de huidige opstallen te slopen en te saneren om het daarna te vervangen voor 13 appartementen (zie figuur 2 en 3). Voor vragen de inrichting of een ontwerp wordt verwezen naar de opdrachtgever of initiatiefnemer.

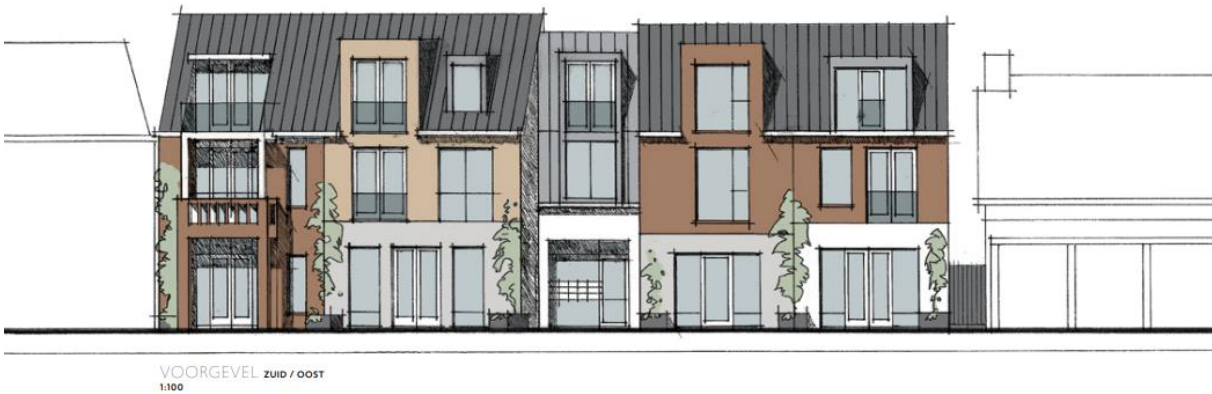
Figuur 3 – Planontwerp van de Bermerstraat 1 te Ommen.

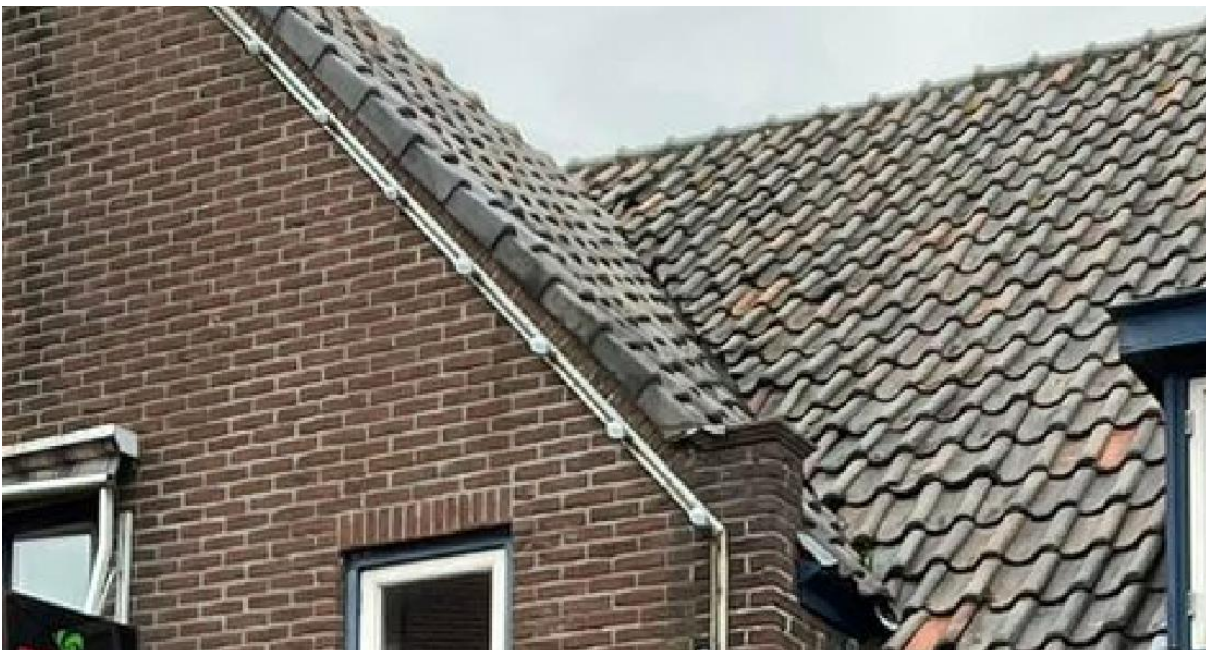
Figuur 6- Pannendak op de planlocatie met potentiële verblijfplaatsen.

De planlocatie en nabije omgeving is qua habitat geschikt voor de huismus. De twee woningen beschikken over pannendaken waarbij kieren en gaten aanwezig zijn. Deze kieren en gaten zijn potentieel als nestlocaties of verblijfplaatsen voor deze soort (zie figuur 6). De huismus nestelt namelijk graag in holttes onder het dak. Bij het raadplegen van NDFF kwam ook naar voren dat de huismus is waargenomen in de nabije omgeving. Vervolg onderzoek naar huismus wordt dan ook noodzakelijk geacht.

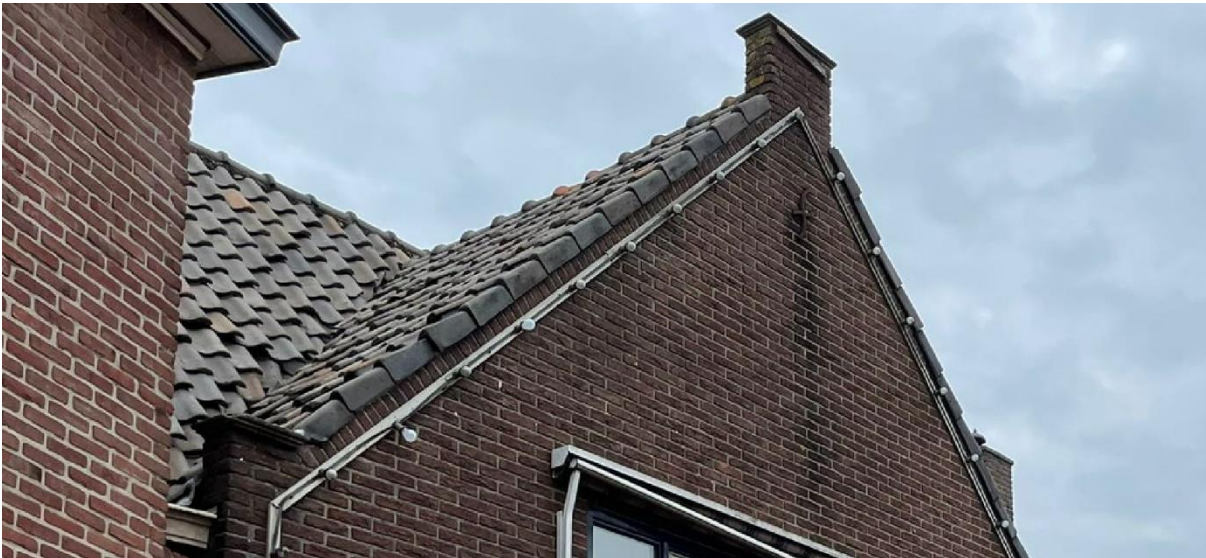
Figuur 7- Een gevel op de planlocatie met potentiële in- en uitvliegopeningen.

Dergelijke potentiële verblijfplaatsen of in- en uitvliegopeningen zijn aangetroffen. De woningen hebben pannendaken met overstekken. Bij de gevels zijn geen boeiboorden wat het geschikt maakt voor verblijfplaatsen omdat de vleermuis zich kan vastklampen. (zie figuur 7). Bij het raadplegen van NDFD kwam ook naar voren dat er een waarneming is gedaan van een gewone dwergvleermuis. Een nader onderzoek gebouwbewonende vleermuis wordt dan ook noodzakelijk geacht.

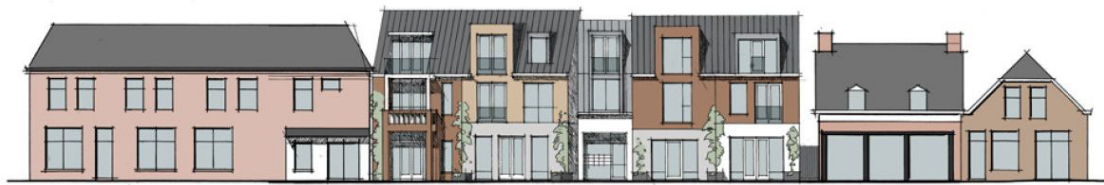
STRAATWAND ZUID / OOST
1:200

Het voorliggende bouwplan omvat een nieuwe invulling van de locatie met een appartementencomplex in drie bouwlagen met een dakopbouw.

Het geplande gevelfront; tekening: KHV Architecten.

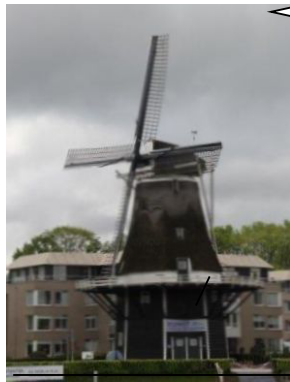
Windrichting.

NNO

H = 18,4 m.

H = 6,7 m.

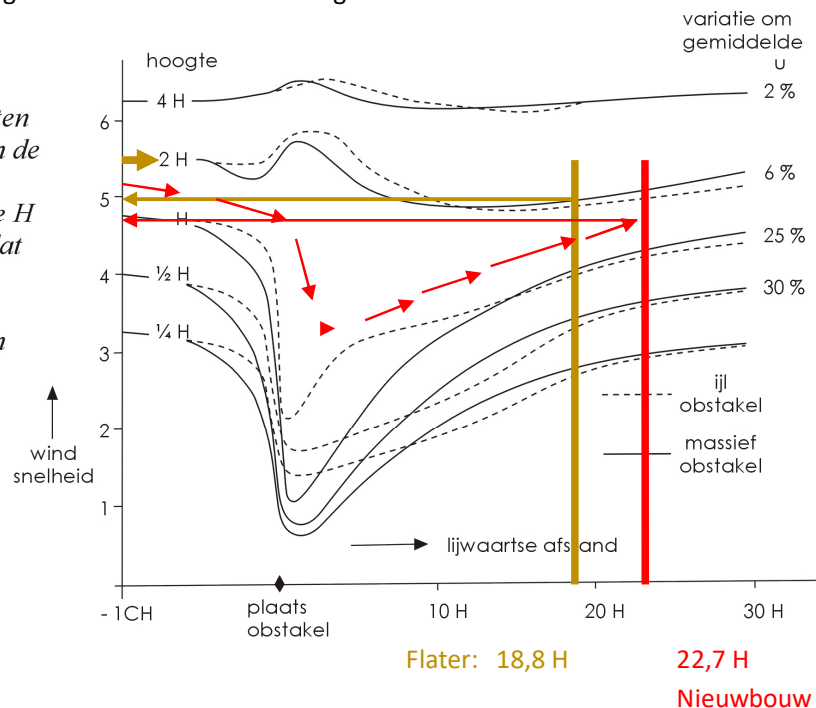
Verloop van de windsnelheid op verschillende hoogten bij het passeren van de wind over een lang obstakel met hoogte H (muur, rij bomen) dat loodrecht op de windrichting staat (Naar gegevens van Nægeli; zie Van Eimern, 1964).

Hieruit blijkt dat de windvang in de huidige situatie op askophoogte 1,7 H, door het gevelfront ten opzichte van de ongestoorde windvang terugloopt van relatief 5,5 naar 4,9.

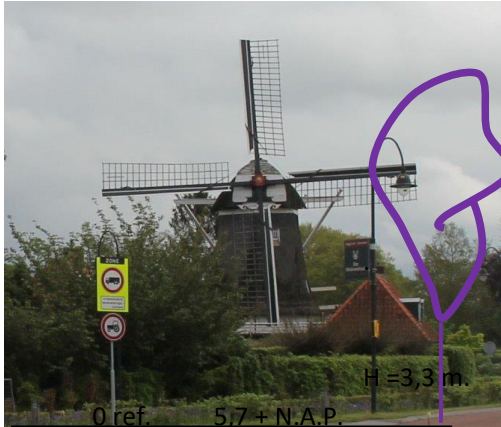
Windrichting

OZO.

Boomhoogte $H \approx 20$ m (26 m + N.A.P.)

$H = 12,7$ m

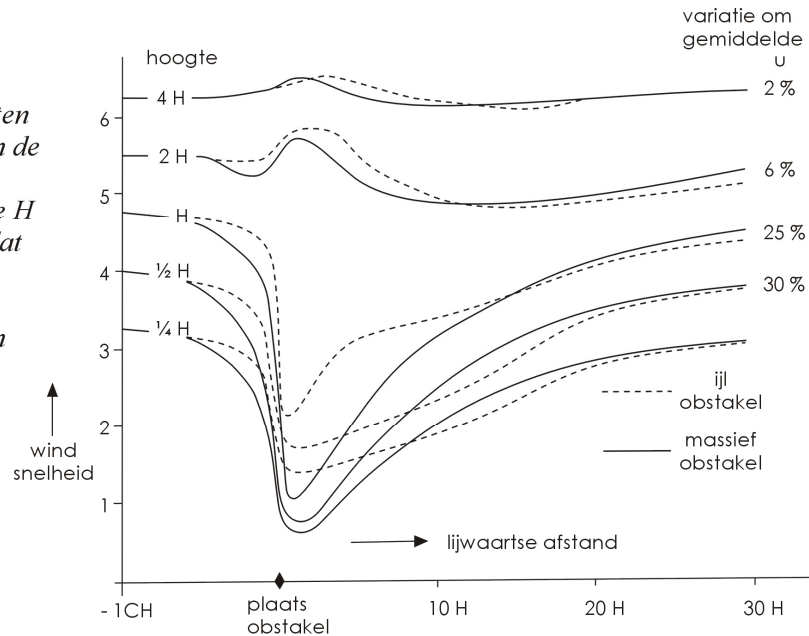
Verloop van de windsnelheid op verschillende hoogten bij het passeren van de wind over een lang obstakel met hoogte H (muur, rij bomen) dat loodrecht op de windrichting staat (Naar gegevens van Nägeli; zie Van Eimern, 1964).

Wanneer we de opbouw zo zien als een ijl obstakel boven de bebouwing van Ommen, vormt dit een hindernis in de windbaan met een hoogte van 1 bouwlaag, een hoogte van ca. 3 meter. De afstand tot molen Den Oord is ca. 250 meter, wat een relatieve afstand is van: $250 / 3 = 83 H$.
